7 de julio de 2023

CalGEM, el Consejo de Recursos del Aire de California (CARB) y el Distrito de Control de la Contaminación del Aire del Valle de San Joaquín (Distrito del Aire del Valle) desean compartir las últimas actualizaciones sobre los pozos con fugas restantes que fueron identificados durante las inspecciones que se realizaron del 23 al 25 de mayo.

Actualización sobre los 11 pozos de Sunray Petroleum y Blackstone:

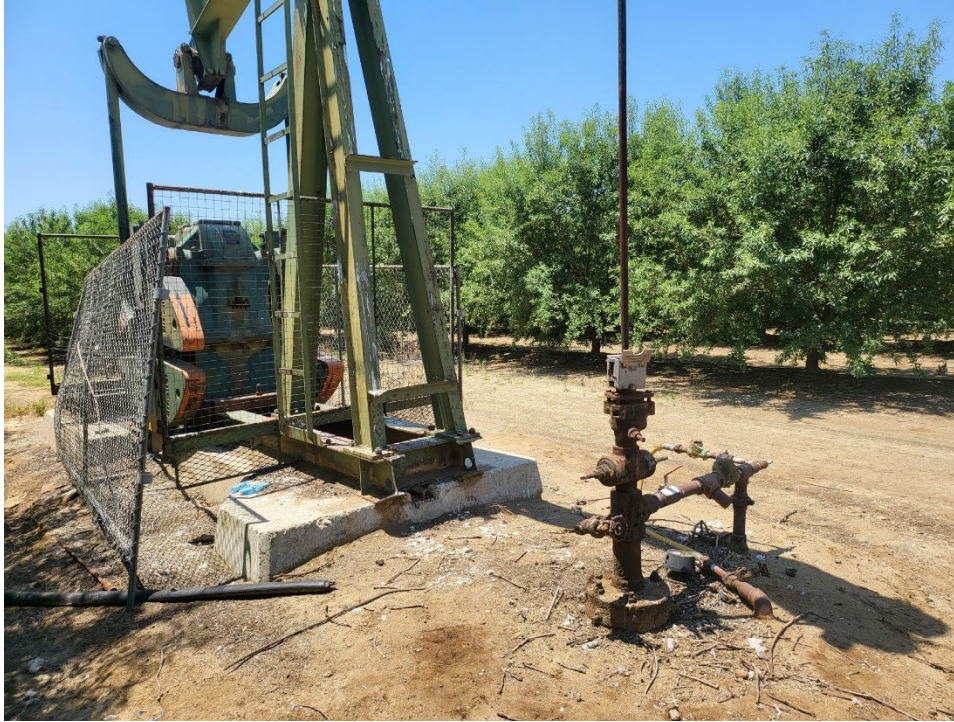
Gorge 14: Reparado

Se determinó por primera vez que este pozo tenía fugas el 24 de mayo. Después de una

reinspección inicial el 15 de junio, el Distrito de Control de la Contaminación del Aire volvió a inspeccionar el pozo el 27 de junio e informó que el pozo tenía fugas por la brida. Drilltek estuvo en el sitio reparando el pozo el 3 de julio y el pozo pasó la reinspección el 5 de julio.

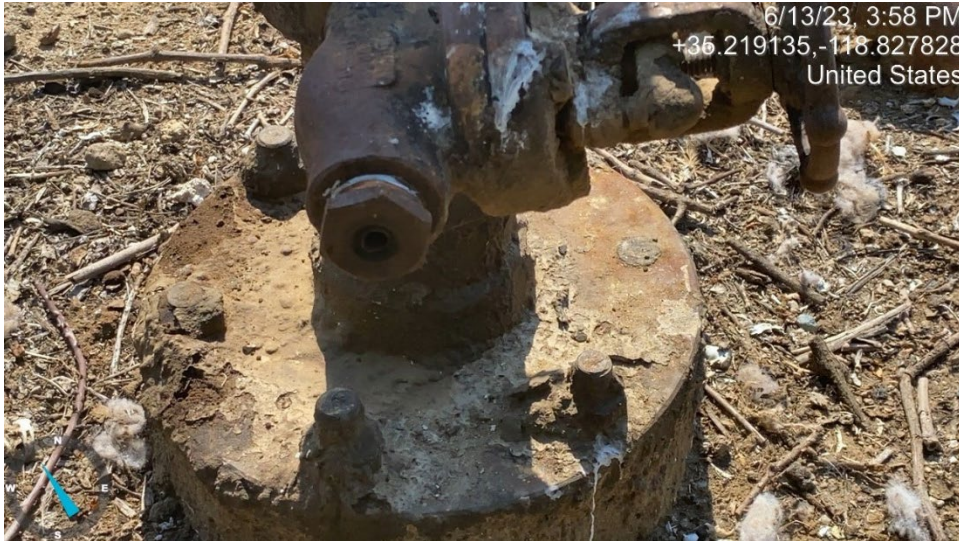
Gorge 15: reparado

Este pozo se detectó por primera vez con fugas el 24 de mayo. Drilltek arregló el pozo el 13 de junio y pasó la reinspección el mismo día y nuevamente el 20 de junio. El 27 de junio, el Distrito de Control de la Contaminación del Aire confirmó que el pozo no tenía fugas pero que una línea abierta. El 29 de junio, CalGEM confirmó este informe. El pozo pasó la reinspección el 5 de julio.

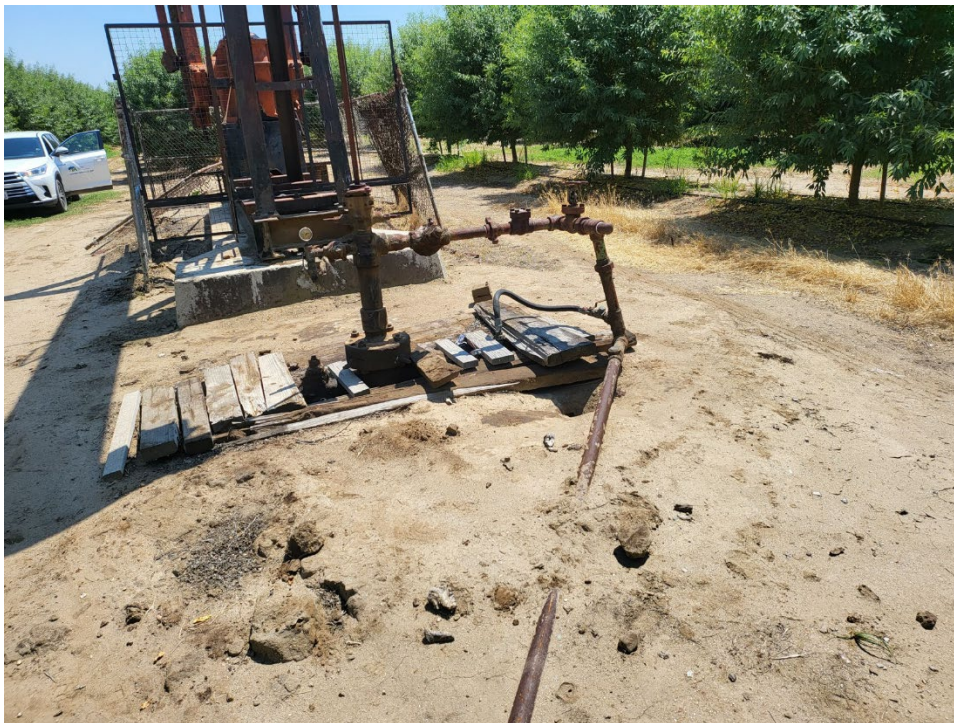
Gorge 18: Reparado

Este pozo se detectó por primera vez con fugas el 24 de mayo, con una fuga de metano de más de 50, 000 ppm. Drilltek informó que el pozo estaba reparado el 15 de junio. En una segunda reinspección el 20 de junio, las cámaras infrarrojas detectaron fugas adicionales. Drilltek arregló el pozo el 21 de junio y el pozo pasó la reinspección ese mismo día. El 28 de junio, el Distrito de Control de la Contaminación del Aire informó que al pozo le faltaba un tapón, y el 29 de junio, CalGEM verificó que el pozo no tiene fugas pero tiene una línea abierta. El pozo pasó la reinspección el 5 de julio.

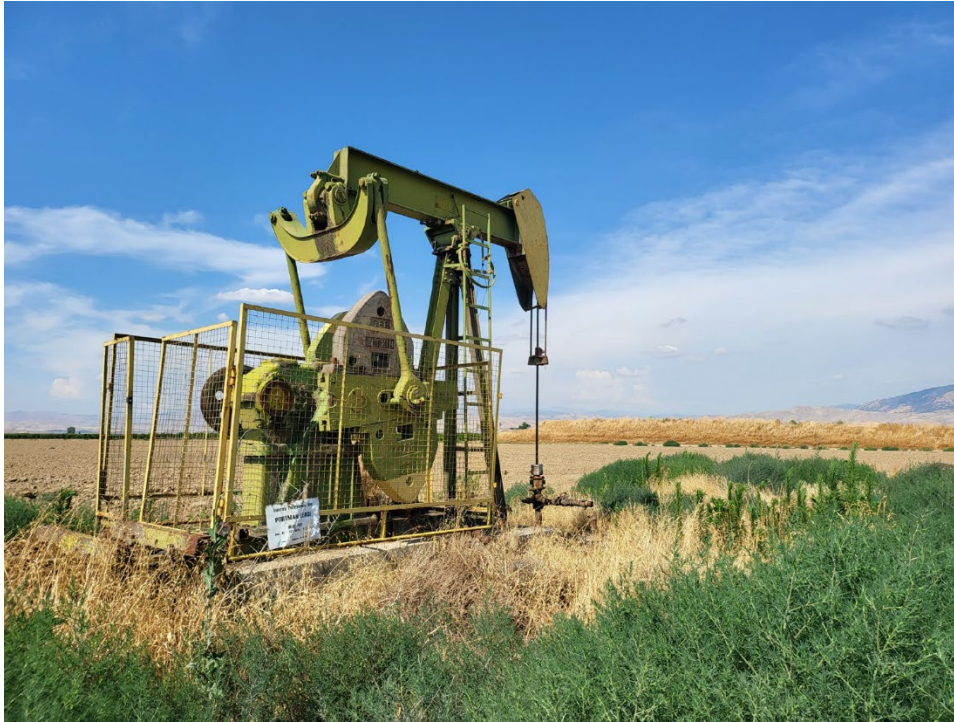
Portman 2: Reparado

Este pozo se detectó por primera vez con fugas el 24 de mayo, y se detectó una fuga de metano de más de 50,000 ppm. Drilltek informó que el pozo fue arreglado el 12 de junio. El pozo pasó tres rondas de reinspección el 15, 20 y 29 de junio. El pozo pasó una reinspección adicional el 5 de julio.

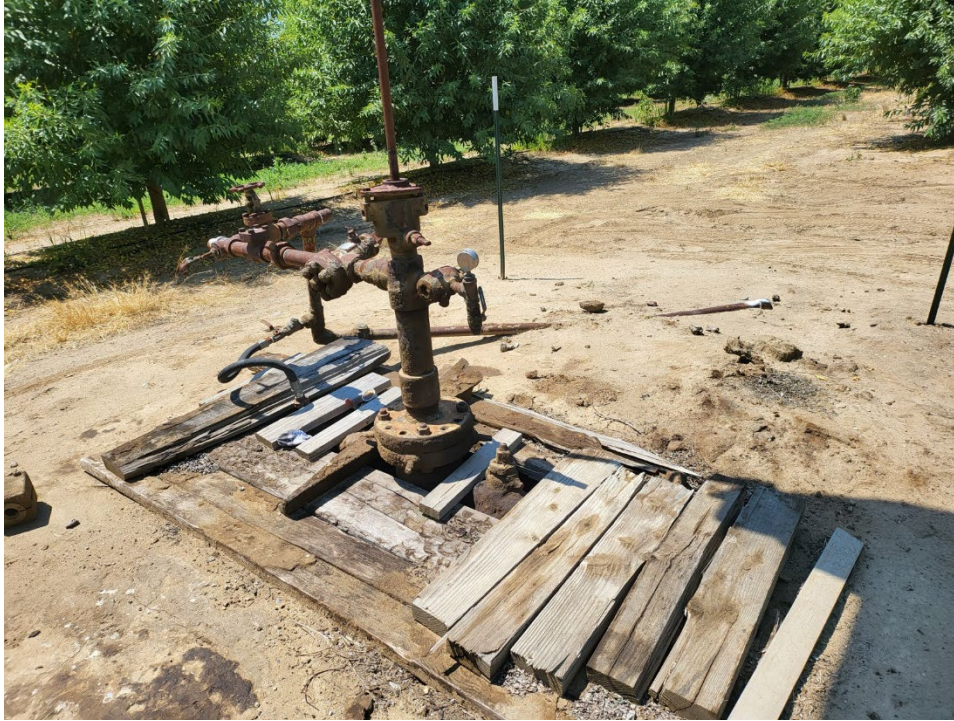
Gorge 21: Reparado

Este pozo se detectó por primera vez con fugas el 24 de mayo, con dos fuentes de fugas y una fuga de metano de más de 50,000 ppm. Las reparaciones iniciales se realizaron el 15 de junio. En una segunda reinspección el 20 de junio, se encontró una fuente de fuga adicional. Drilltek arregló la fuga el 26 de junio y el pozo pasó una reinspección inicial ese mismo día y una inspección del Distrito de Control de la Contaminación del Aire el 27 de junio. El pozo pasó una reinspección adicional el 5 de julio.

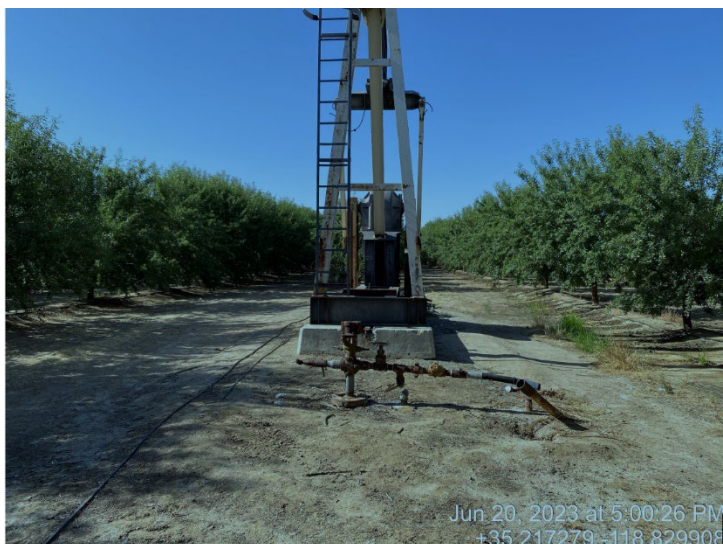
Unidad de inyección de agua Arvin G5: Reparada

Se detectó por primera vez que este pozo tenía fugas el 24 de mayo en un volumen de más de 50,000 ppm de metano, y Drilltek confirmó que el pozo estaba reparado el 13 de junio. El pozo pasó tres rondas de reinspección el 15, 20 y 29 de junio. pasó una reinspección adicional el 5 de julio.

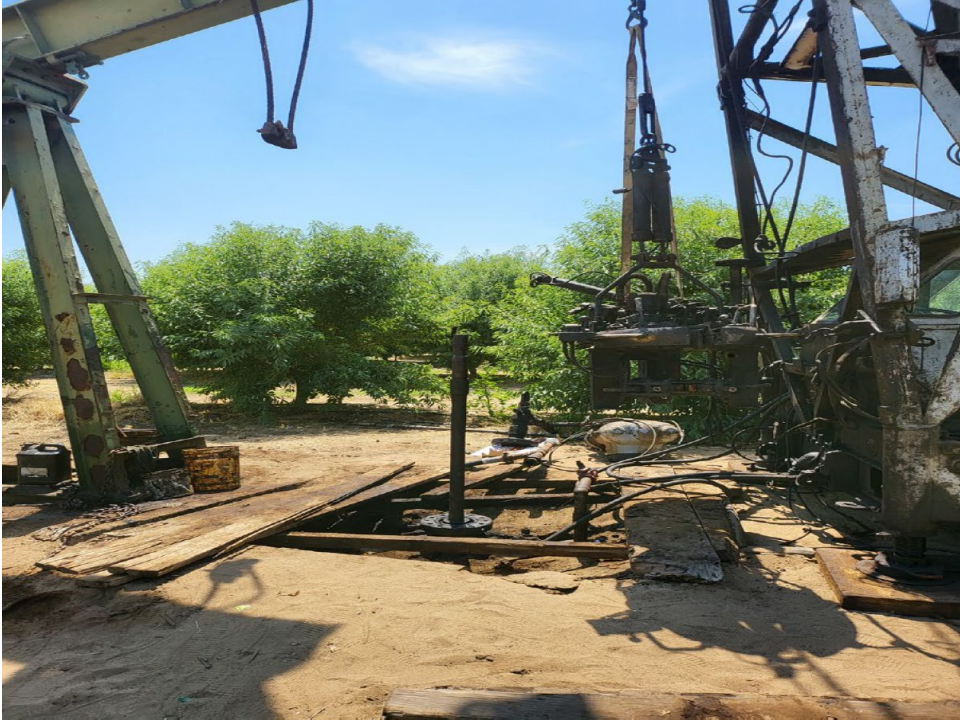
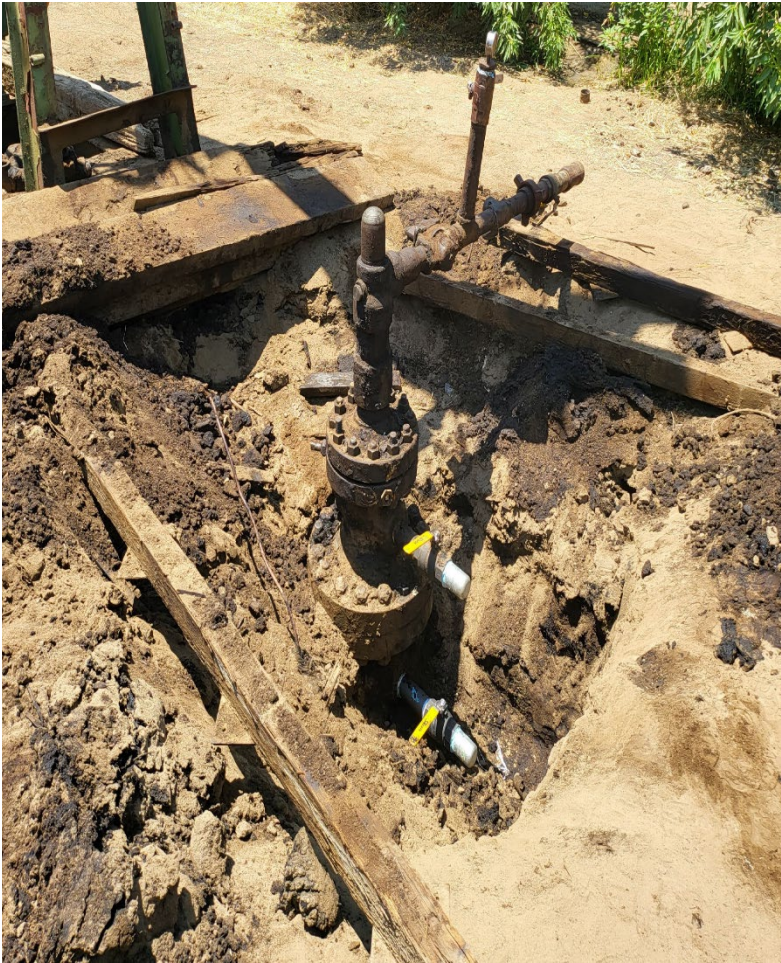
Gorge 17: Reparado

Este pozo se detectó por primera vez el 24 de mayo, con una fuga detectable a 15 pies del

cabezal del pozo. Drilltek reforzó el cabezal del pozo el 12 de junio y se confirmó que Blackstone tenía una plataforma en el sitio trabajando en el cabezal del pozo el 16 de junio. Drilltek confirmó el 19 de junio que el pozo aún tenía fugas en las conexiones con el revestimiento. Drilltek completó una serie de reparaciones a los conectores y válvulas de revestimiento subterráneas el 20 y 28 de junio para detener la fuga. El pozo pasó la reinspección el 5 de julio.

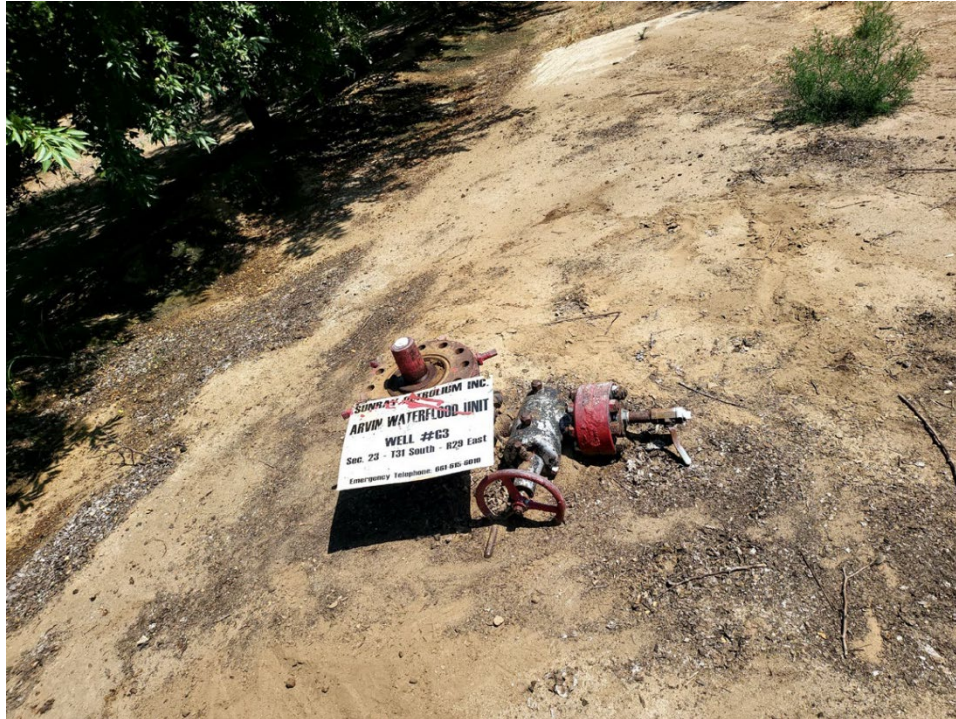
Unidad de inyección de agua Arvin G3: Reparada

Se detectó por primera vez que este pozo tenía fugas en la cabeza del pozo el 24 de mayo en un volumen de más de 50,000 ppm de metano. A pesar de una reparación el 9 de junio, el Distrito de Control de la Contaminación del Aire descubrió que el pozo tenía una fuga nuevamente en una inspección del 27 de junio, lo que CalGEM confirmó el 29 de junio. Drilltek trabajó con un contratista externo para completar un grifo caliente y realizar reparaciones, y el 3 de julio reportaron el pozo reparado y listo para reinspección. El pozo pasó la reinspección el 5 de julio.

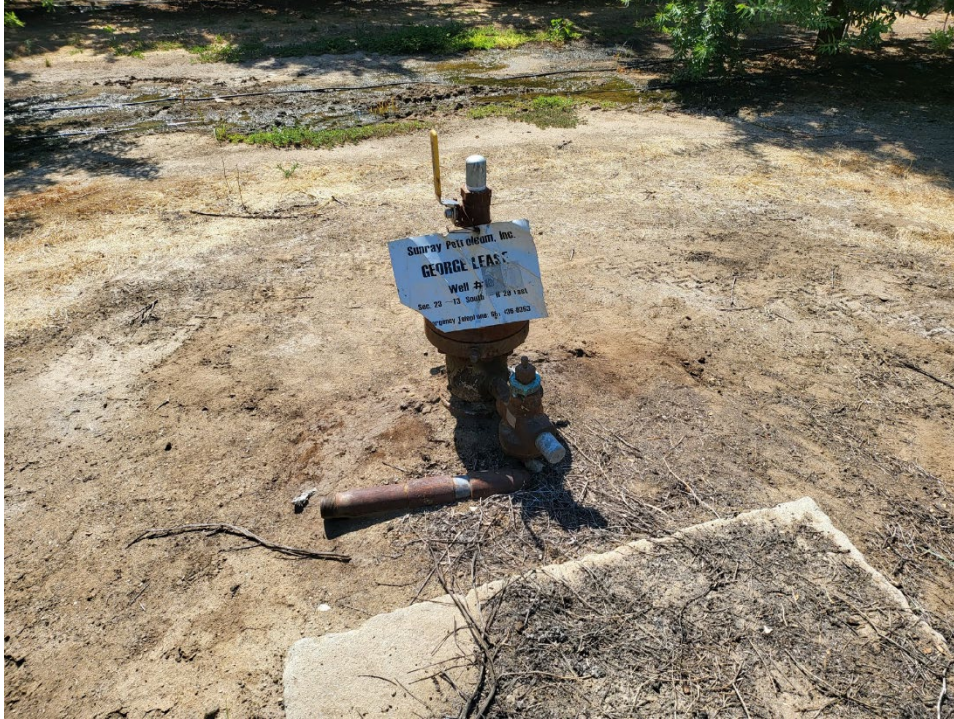
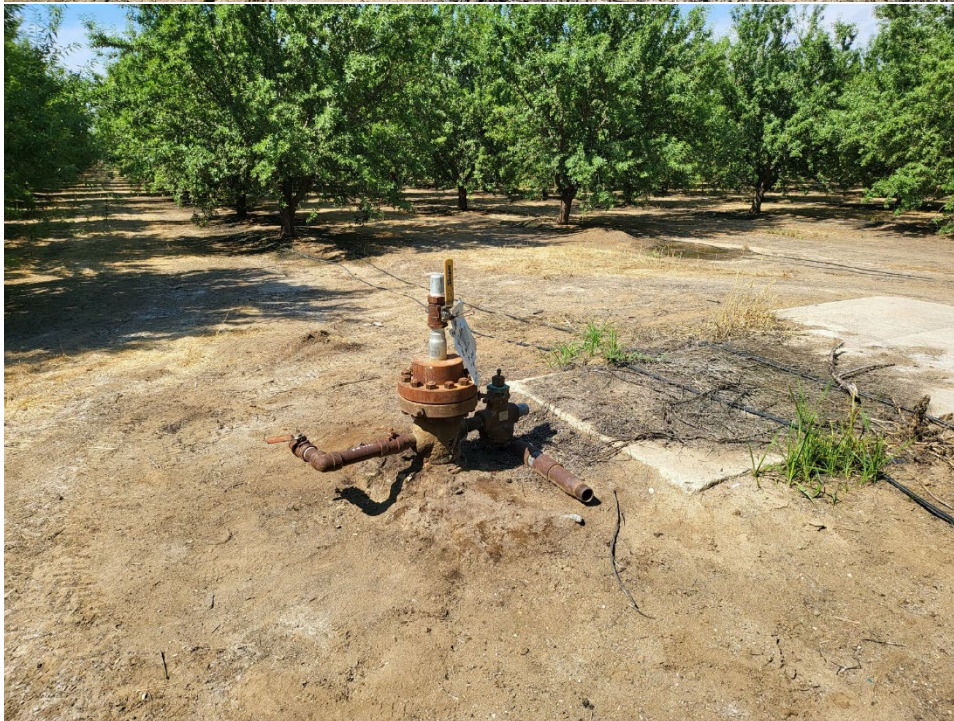
Gorge 20: Reparado

Este pozo se detectó por primera vez con fugas el 24 de mayo, y se detectó una fuga de metano de más de 50,000 ppm. El pozo fue reparado el 15 de junio y pasó la reinspección inicial ese mismo día. Se encontraron fugas adicionales el 20 y 26 de junio y ambas se repararon posteriormente. El Distrito de Control de la Contaminación del Aire volvió a inspeccionar el pozo el 27 de junio y no informó de más fugas, lo que CalGEM confirmó el 29 de junio.

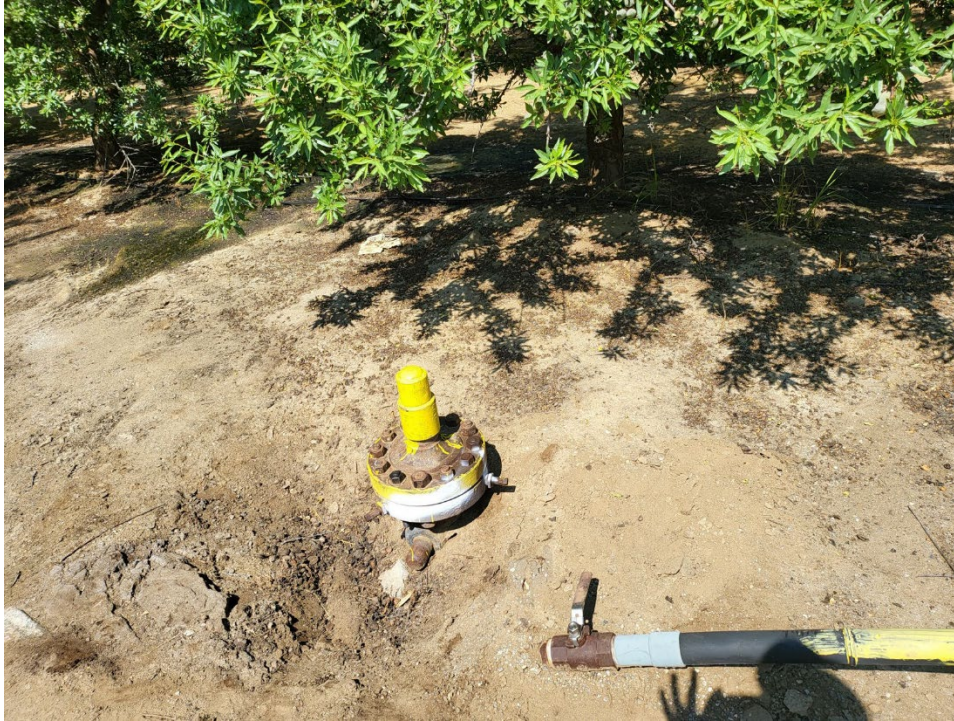
Gorge 4: Reparado

Se detectó por primera vez que este pozo tenía fugas el 24 de mayo en una concentración de volumen de más de 80,000 ppm de metano. Las reparaciones iniciales se realizaron el 9 de junio y hubo que liberar la presión del pozo varias veces durante la reparación. El pozo pasó la

reinspección el 15 de junio, pero el 20 de junio se descubrió una fuente de fuga diferente y se arregló al día siguiente. El pozo pasó tres rondas de reinspección el 21, 26 y 29 de junio.

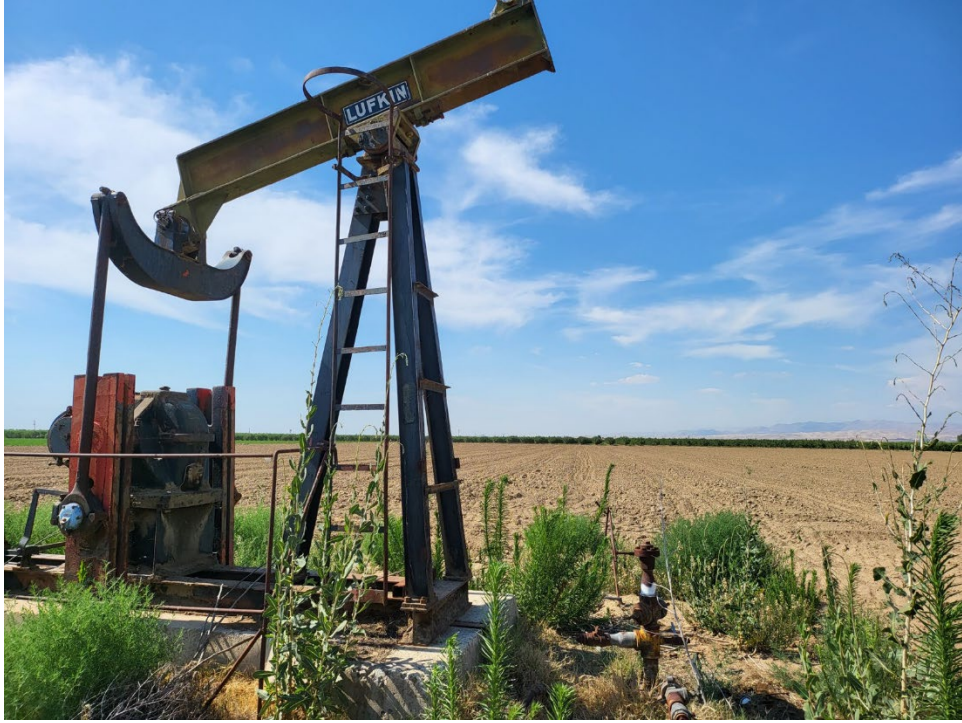
Portman 3: Reparado

Este pozo se detectó por primera vez con fugas el 24 de mayo, y se detectó una fuga de metano de aproximadamente 30,000 ppm. El pozo se reparó inicialmente el 12 de junio y pasó dos rondas de reinspección antes de que se detectaran fugas adicionales en una inspección realizada el 28 de junio por el Distrito de Control de la Contaminación del Aire. Drilltek completó otra ronda de reparaciones el 30 de junio. El pozo pasó la reinspección el 5 de julio.
